Datum: 22.05.2025

Gutachten **Begutachtung eines Großbaums**

Lidl Olsberg
Carlsauestr.16
59939 Olsberg

Überprüfung der Verkehrssicherheit

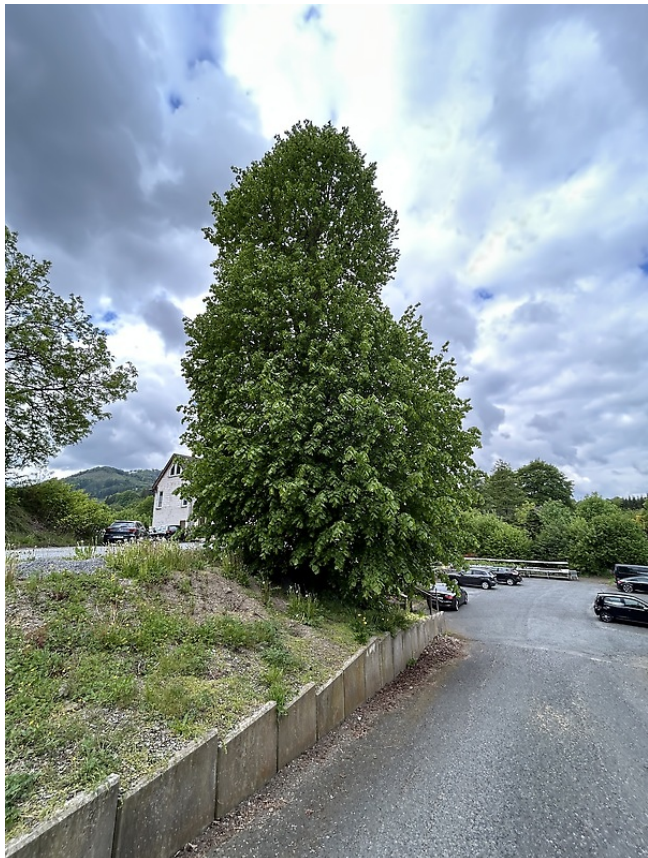
Baum in der Gesamtansicht

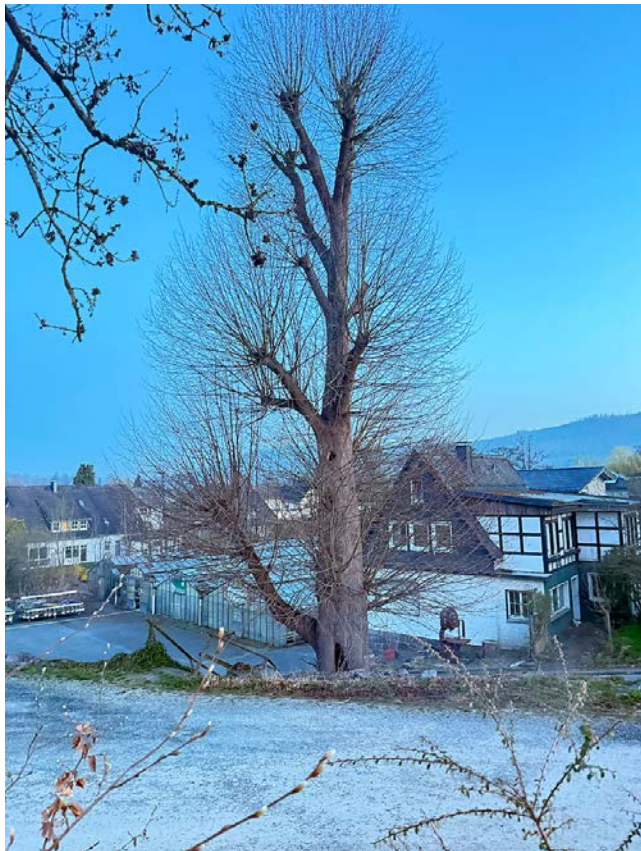
unbelaubter Zustand

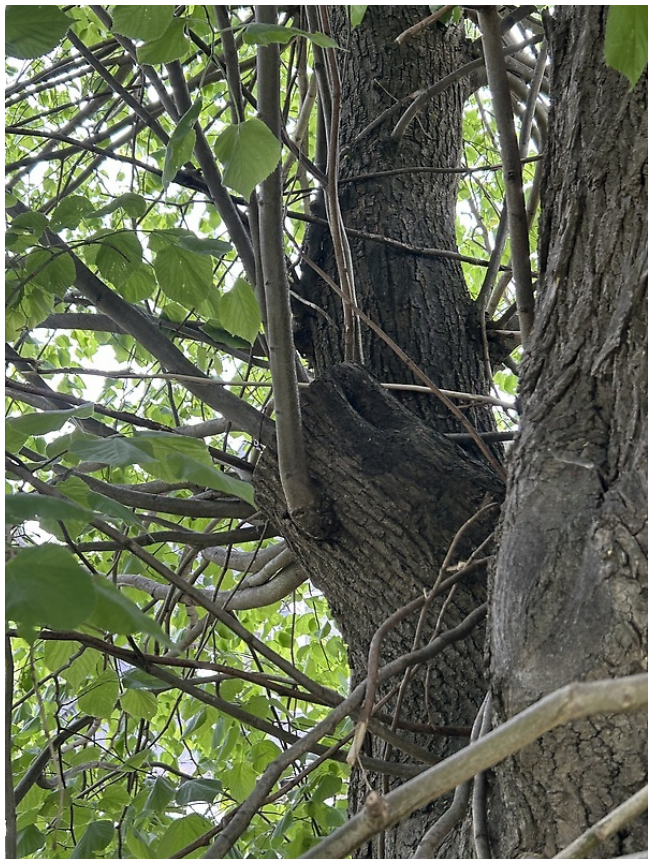
Die Krone der Linde wurde in der Vergangenheit sehr stark zurückgeschnitten, so dass es sich nunmehr um einen Torso handelt. Die baumtypische Wuchsform ist nicht mehr vorhanden. Die noch vorhandenen Starkäste haben eine Länge von max. 3-4m. Auf den Schnittstellen, die teilweise eingefault sind, haben sich Ständeräste gebildet.
Durch den starken Rückschnitt der Krone sind große Teile des ursprünglichen Wurzelwerks unterirdisch abgestorben. Durch die beschädigten Wurzeln sind Holzersetzerpilze in den Stammfuß eingedrungen und zersetzen das Holz kontinuierlich.

Kappstellen

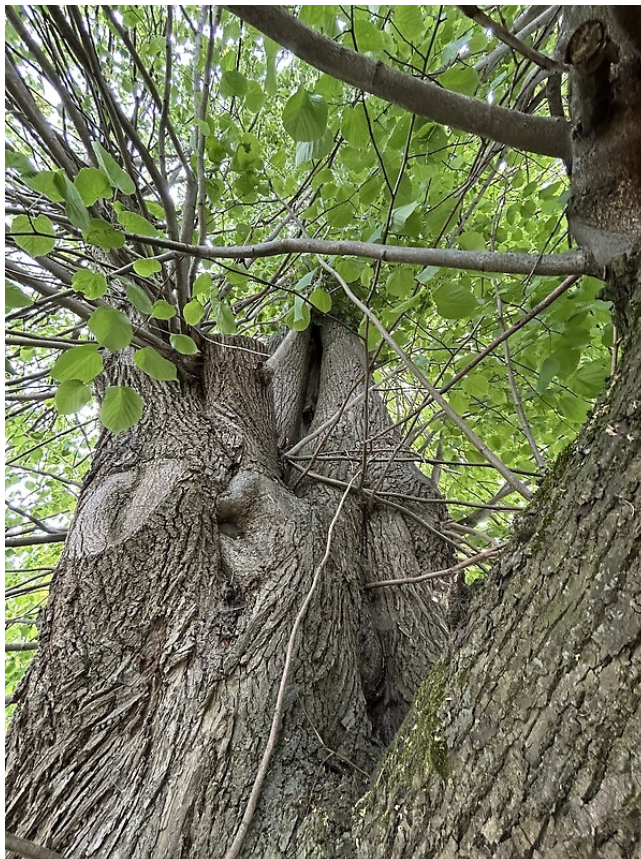
Im mittleren Bereich des Stammes befindet sich eine Großhöhle, die durch unsachgemäße Baumpflegearbeiten in der Vergangenheit entstanden ist. Der einstige Starkast ist zu nahe am Stamm entnommen worden, so dass der Baum die Verletzung nicht mehr abschotten konnte und sich eine Fäule entwickelt hat, die in den Hauptstamm eingedrungen ist. Diese hat sich über Jahre hinweg ausgebreitet und es sind Höhlungen entstanden.

offene Schadstellen

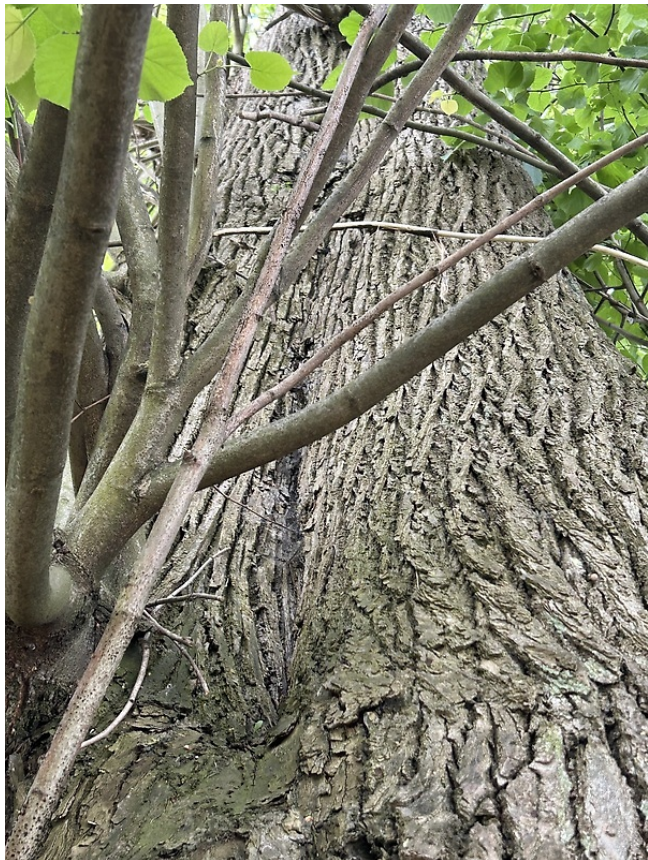
Das Dickenwachstum am Stamm ist an mehreren Stellen ungleichmäßig, was durch die Einwallungen angedeutet wird. Ursächlich kann ein Pilzbefall sein.

Einwallungen am Stamm

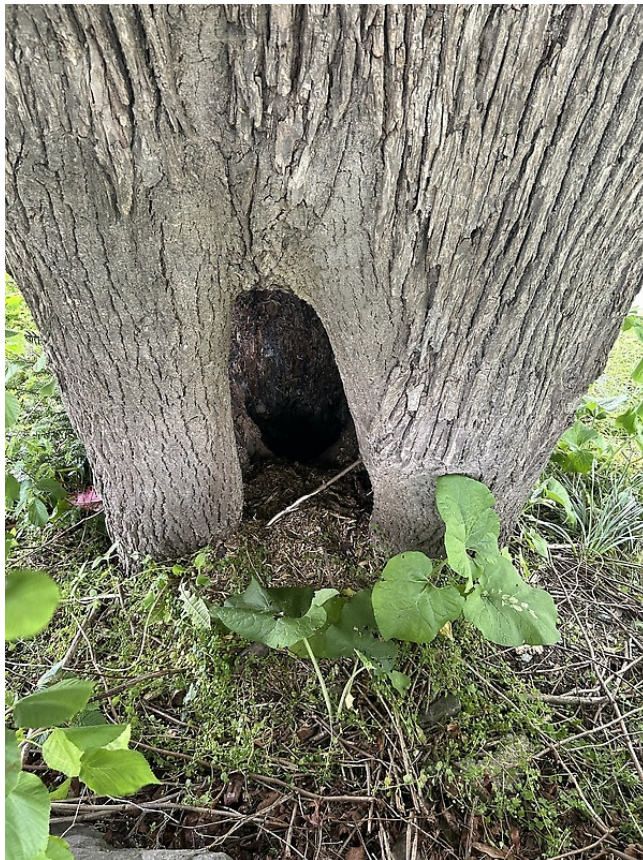
Am Stammfuß ist eine offene, große Faulstelle sichtbar. Schäden an der Rinde und Einwallungen prägen das Bild im unteren Stammbereich. Diese weisen ebenso auf eine Fäule im Stamminnern hin. Ein instabiler Druckwiesel befindet sich direkt an der Schadstelle. Der Stammfuß ist nach unten hin stark ausgefault.

Die zu begutachtende Linde ist am Stammfuß stark eingefault und hat weitreichende Wurzelschäden.

Es wurden mehrere Bohrwiderstandsmessungen am Stamm und Stammfuß mit dem Resi MD 300 von IML durchgeführt. Es ergab teilweise eine Restwandstärke (intaktes Holz) von nur 3cm.

Aufgrund des geringen intakten Holzes am Stammfuß ist bei stärkerem Wind mit einem Umsturz/Bruch des Baumes zu rechnen.

offener Stammfuss

Da im Zuge der Neuplanung die Frequentierung in diesem Bereich zunimmt ist eine Fällung des Baumes zu empfehlen.

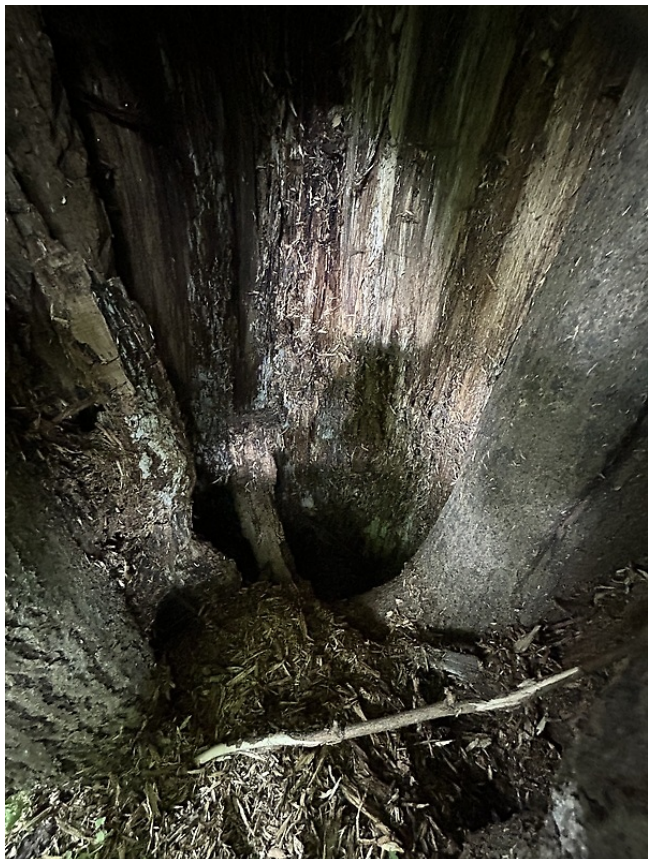
Der Stamm ist vom Stammfuß bis in die Krone stark ausgefault. Durch die Höhlung am Stammfuß lässt es sich problemlos bis in den oberen Stamm hineinschauen.

Stammfuss im inneren

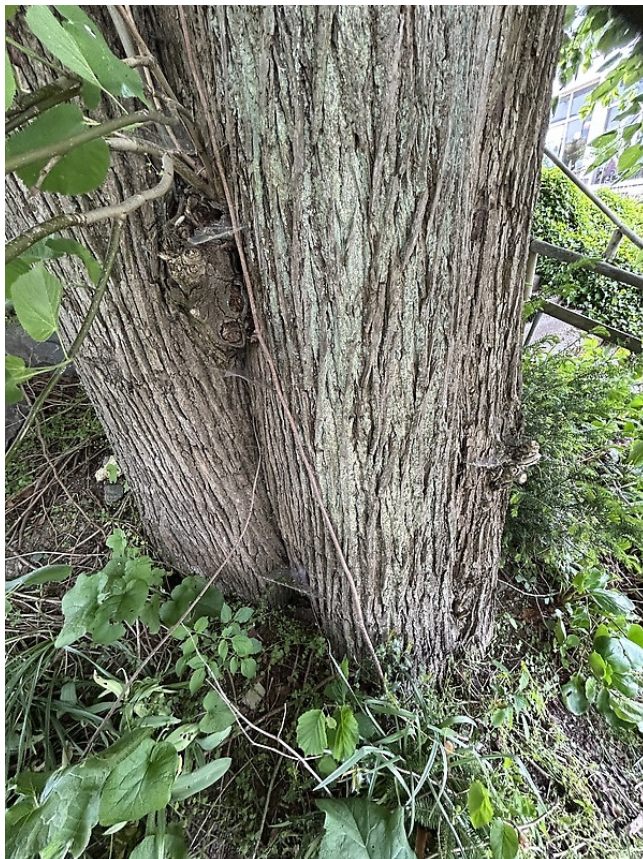
Blick aus anderer Perspektive
