Datum: 22.05.2025

Gutachten **Begutachtung eines Großbaums**

Lidl Olsberg
Carlsauestr.16
59939 Olsberg

Überprüfung der Verkehrssicherheit

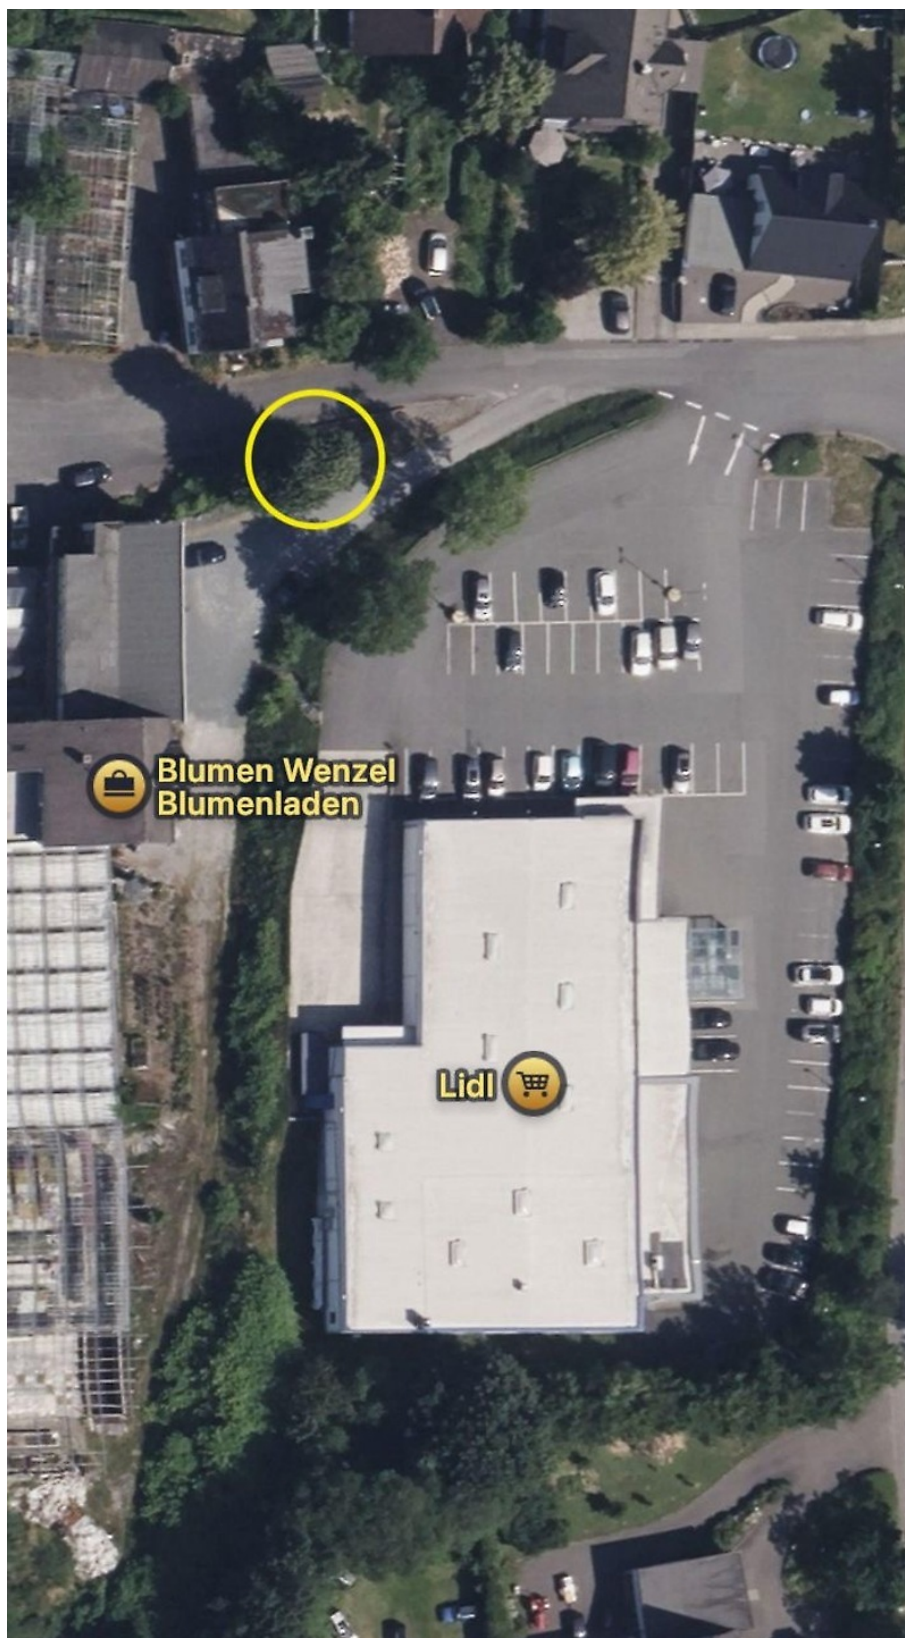
Bei dem betreffenden Baum handelt es sich um eine Linde, die auf einem Grünstreifen mittig der Zufahrt zur Gärtnerei steht.
